ΕΡΓΟ : «ΕΠΙΣΚΕΥΕΣ-ΣΥΝΤΗΡΗΣΕΙΣ ΣΧΟΛΙΚΩΝ  
ΚΤΙΡΙΩΝ 2024»

ΕΛΛΗΝΙΚΗ ΔΗΜΟΚΡΑΤΙΑ  
ΝΟΜΟΣ ΑΤΤΙΚΗΣ  
ΔΗΜΟΣ ΚΗΦΙΣΙΑΣ

ΑΡ. ΜΕΛΕΤΗΣ: 18/2024

### ΤΕΧΝΙΚΗ ΠΕΡΙΓΡΑΦΗ-ΠΡΟΔΙΑΓΡΑΦΕΣ

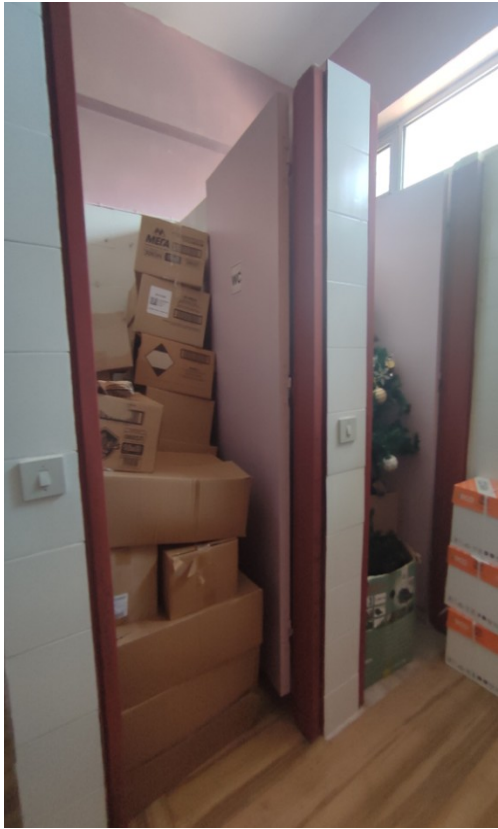
ΦΩΤΟ.11.

Επειδή ο αριθμός των WC αγοριών (μόλις τρία για σύνολο περίπου 150 μαθητών) είναι εξαιρετικά μικρός, προτείνεται η εφαρμογή της μελέτης της Οικοδομικής Αδείας για τουαλέτες και στην άλλη άκρη του κτιρίου οι οποίες και είναι ήδη κατασκευασμένες αλλά δεν λειτουργούν αφού έχουν μετατραπεί σε αποθήκες και ιατρείο (φωτο. 11, 12, 13).

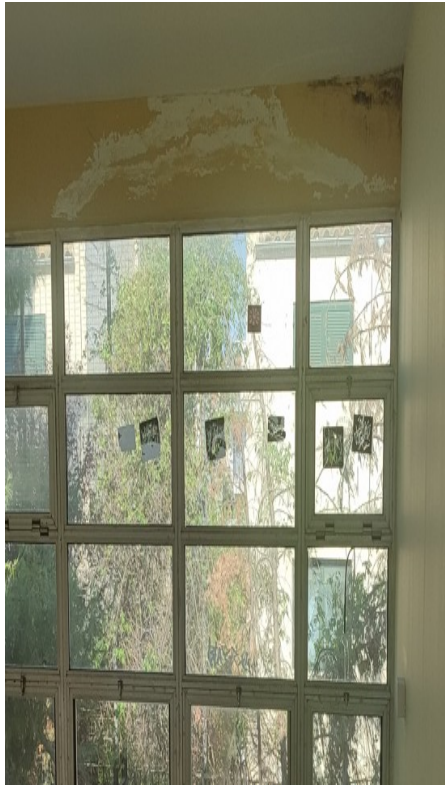
ΦΩΤΟ.14.

10). **Άμεση αντιμετώπιση υγρασίας** που είναι εμφανής στα κλιμακοστάσια κ.ά. με **φθορές** στα επιχρίσματα και τους χρωματισμούς από εισροή ομβρίων από τα δώματα (κυρίως στα σημεία που με τις ρύσεις, αυτά μαζεύονται και οδηγούνται προς τις υδρορροές), και από τα κουφώματα των κλιμακοστασίων και των WC που δεν έχουν καλή συναρμογή ούτε των ανοιγόμενων τμημάτων με τις κάσες τους αλλά ούτε και με τις ποδιές, τους λαμπάδες και τα πρέκια των ανοιγμάτων. Αντιμετώπιση και της ανερχόμενης υγρασίας από το έδαφος όπως αυτή αποτυπώνεται χαμηλά στους εσωτερικούς και εξωτερικούς τοίχους της βορειοδυτικής πλευράς του κτιρίου (Φωτο. 14,15,16,17).

- Έλεγχος και καθαρισμός των σημείων εισόδου των ομβρίων στις υδρορροές των δωματίων και κάλυψή τους με σχάρα-κουκουνάρι,
- Έλεγχος, επισκευή και συντήρηση της **στεγάνωσης** όλων των δωματίων του κτιρίου,
- Αλλαγή **κουφωμάτων** όπου κρίνεται ότι δεν μπορούν να επισκευασθούν,
- Έλεγχος και επισκευή των **σημείων συναρμογής των κουφωμάτων** με τις μαρμαροποδιές και τους τοίχους,
- **Ένωση των κατακόρυφων υδρορροών** με τα παρακείμενα **φρεάτια συλλογής ομβρίων** στην βορειοδυτική πλευρά του κτιρίου.
- Αντικατάσταση σπασμένων πλακών στη βάση και περιμετρικά του κτιρίου (κυρίως στην βορειοδυτική πλευρά του), κατασκευή γωνιάς από τσιμεντοκονία στην ένωση των κατακόρυφων οικοδομικών στοιχείων με το δάπεδο-πλακόστρωση της αυλής και **στεγάνωσή** τους με ελαστομερές πολυουρεθανικής βάσης.

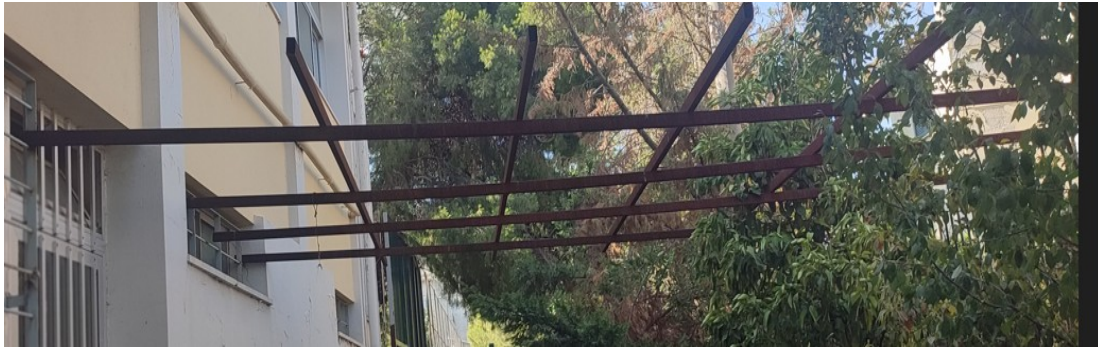
ΦΩΤΟ.18.

12). **Καθαίρεση σκουριασμένης μεταλλικής πέργκολας** στην βορειοδυτική πλευρά του σχολείου η οποία και είναι πρόχειρα συγκολλημένη σε μεταλλικά κιγκλιδώματα κουφωμάτων και περιφραξης (Φωτο. 18).

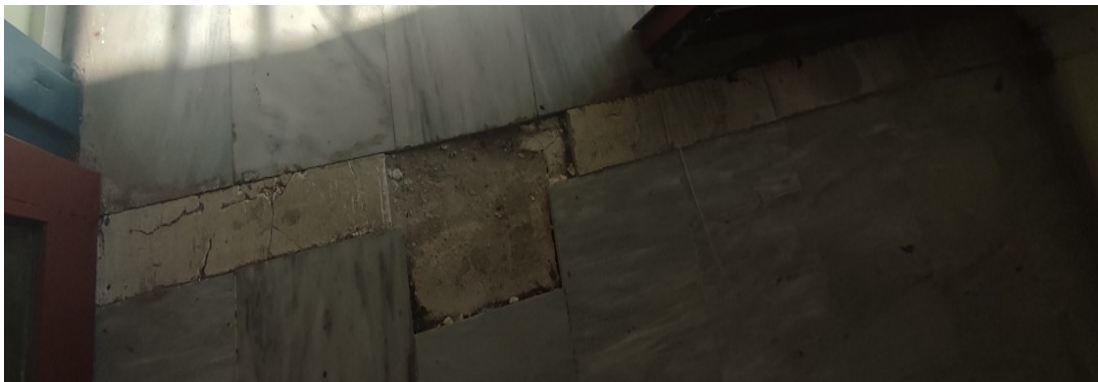
ΦΩΤΟ.19.

15). Αντικατάσταση ή συμπλήρωση σπασμένων ή αποκολλημένων πλακών **μαρμάρινου δαπέδου** στους εσωτερικούς χώρους του σχολείου (φωτο. 19). Τρίψιμο και γυάλισμα αυτών, όπως και όλων όσων αποκαταστάθηκαν πρόσφατα χωρίς να τριφτούν-γυαλιστούν (φωτο. 20, 21), με αποτέλεσμα την δημιουργία συνθηκών ατυχήματος αφού αλλάζει ο βαθμός πρόσφυσης του ποδιού κατά την κίνηση των μαθητών.
